أساسات المباني على القطع الصخري

دراسة حقلية

محمد نور ياسين فطاني و فيصل فؤاد وفا

Building Foundation on Rock: A Case Study

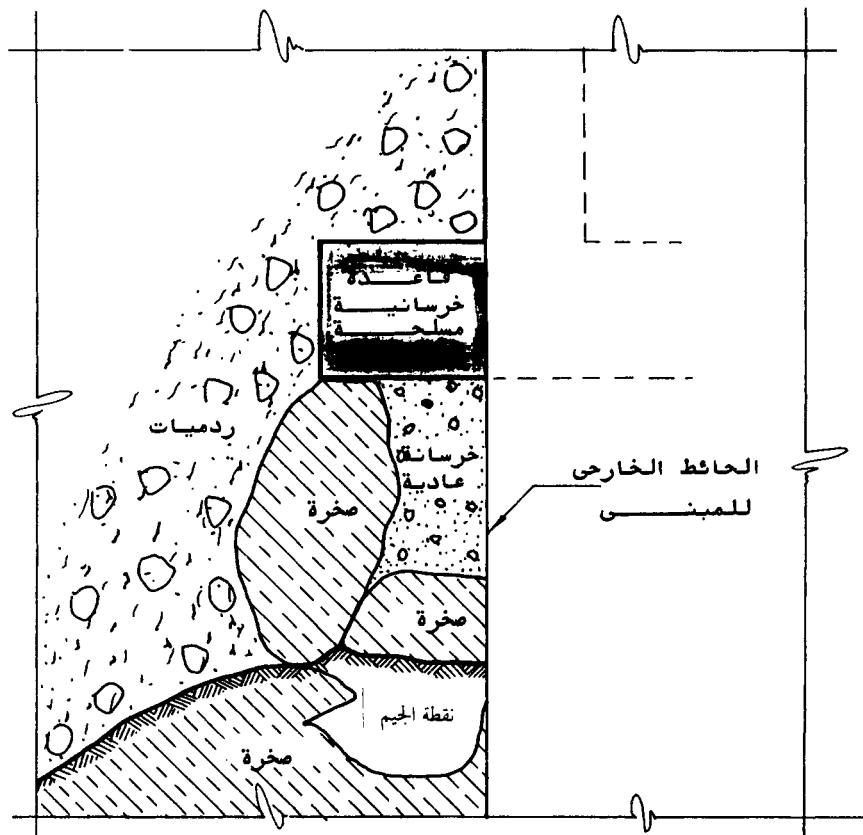
قام الجار بحفر الطبقات الصخرية وإزالتها ، لتخفيض موقعه وتسويته دون مستوى أساسات المنشآت موضوع الدراسة ، مما أدى إلى انجراف الطبقة الترابية الموجودة فوق الطبقة الصخرية بالبني الخلفي . نتج عن ذلك اكتشاف بعض القواعد ، وظهور تجويف تحت بعضها مما أثار الشك في سلامة المنشآت (شكل ٣) .

شكل (٣) : مقطع عرضي لقاعة مؤسسة على كتل صخرية وأنربة
