أساسات المباني على القطع الصخري

دراسة حقلية

محمد نور ياسين فطاني و فيصل فؤاد وفا

Building Foundation on Rock: A Case Study

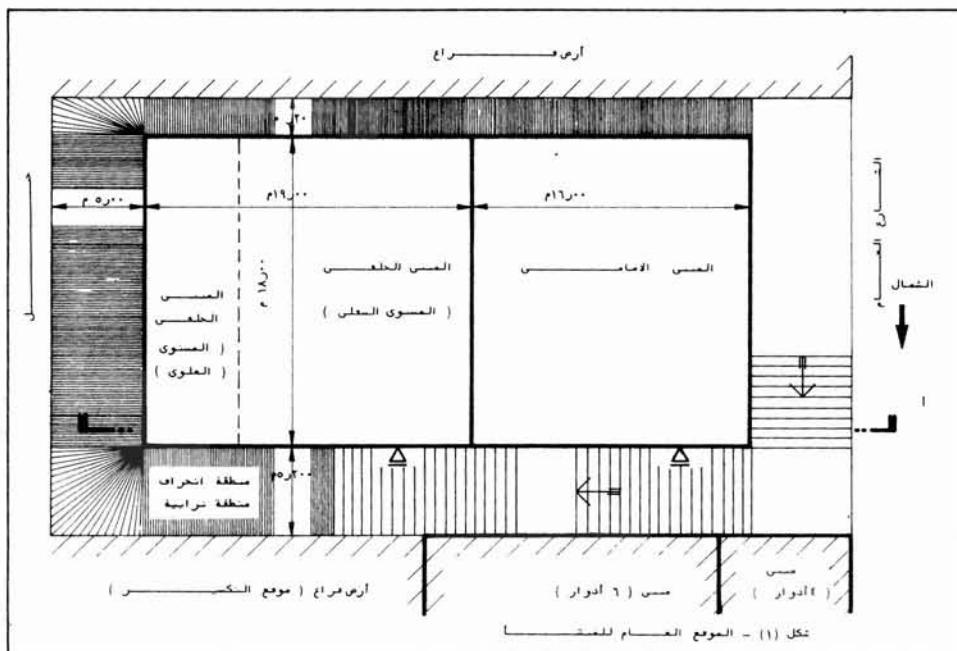
شكل (١) : الموقع العام للمنشأ

يقع المنشأ المكون من مبنيين منفصلين في منطقة أجياد بمكة المكرمة . يتكون المبني الخلفي من مستويين مختلفين ، المستوى السفلي يتكون من ثلاثة أدوار والمستوى العلوي يتكون من دورين لانحدار الموقع الحاد في تلك المنطقة . يتكون المبني الأمامي من خمسة أدوار ، بالإضافة إلى غرفة كهرباء للتيار العالي على مستوى الشارع (الشكلان ١ ، ٢) .
